Restauratiegeschiedenis

2015 Restauratiejaar

1. de houtrestauratie

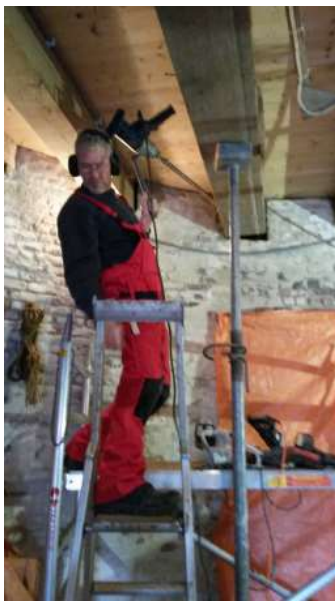
het stempelen (stutten)

houtrestaurateur van de firma van Lierop voor de poort om te beginnen met de behandeling van een groot aantal balkkoppen in de toog (begane grond). Zo werden in de hele molen behalve op de luizolder van beneden naar boven 24 balken hersteld. Om het stutten op een volgende verdieping mogelijk te maken moest de vloer natuurlijk klaar zijn, vandaar die volgorde. In de kap is een klein stuk van de overring vlak onder de as, gerestaureerd.

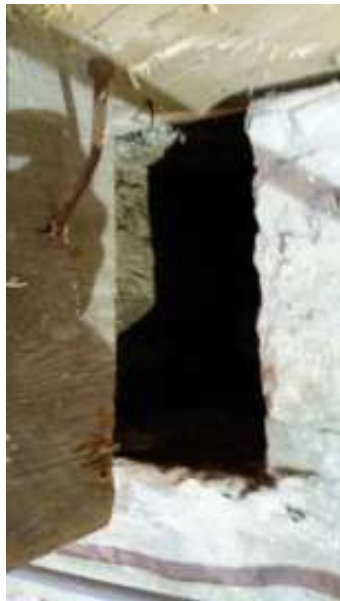
de balkkop afgezaagd

Om de balkkoppen te kunnen afzagen moesten terzijde bakstenen weggekap't worden. Die openingen zijn later door de metselaar allemaal keurig dichtgemetseld. Om het werk op de meelzolder mogelijk te maken moesten alle aanwezige machines, meelpijpen en lichtwerk verwijderd worden. Dat werk is door vrijwilligers gedaan alsmede de opbouw na afloop (foto C)

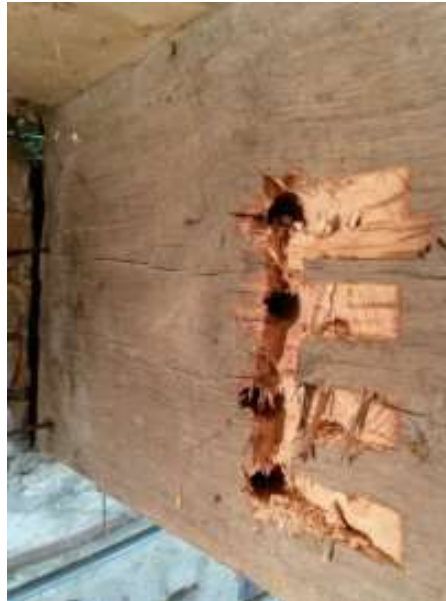
boorgaten voor fyberglas

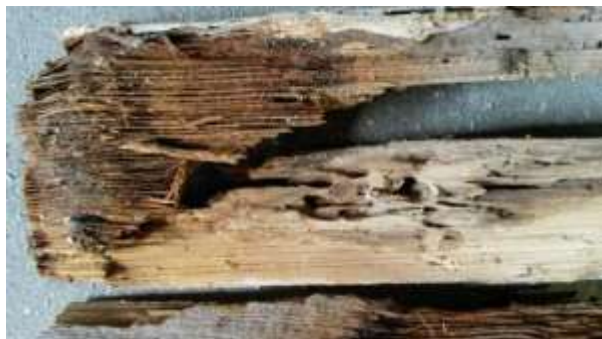
aantasting bruinrot en bonteknaagkever

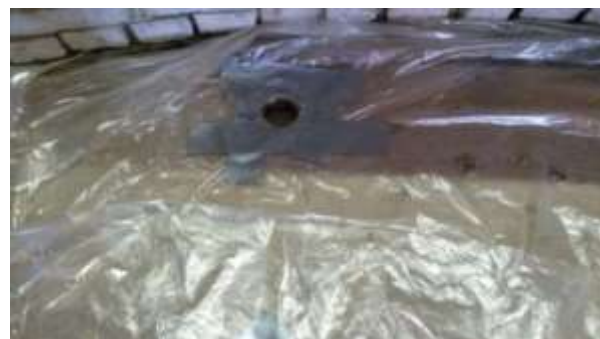
gietgat voor de epoxy vulling

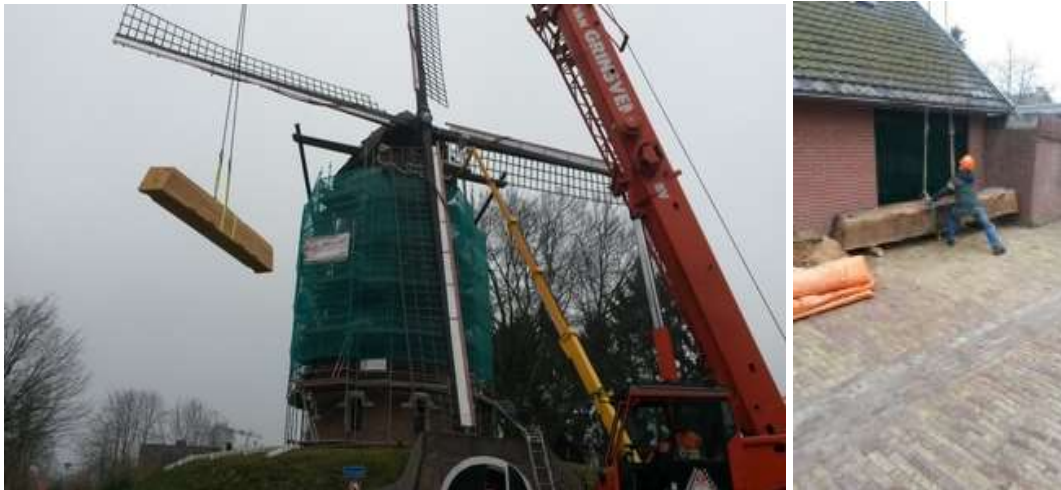
Op 19 maart werd een nieuwe windpeluw met een grote kraan in de kap geplaatst onder de as. De oude windpeluw kreeg tijdelijk een plaats onder een afdak van de buurman.

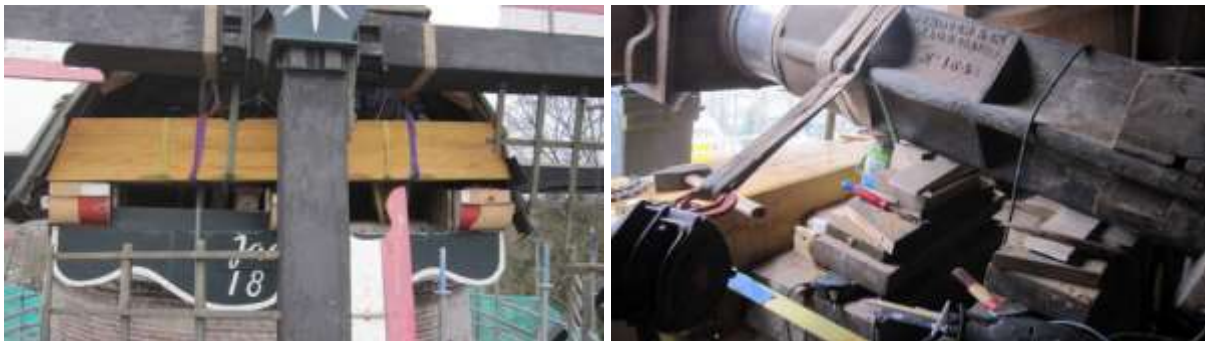
Dit was een zeer omvangrijke zware klus omdat het hele voorfront gedemonteerd moest worden, de as werd opgetempeld (zie foto rechtsboven), de oude windpeluw verwijderd en de nieuwe geplaatst moest worden. Tijdens deze werkzaamheden werd dankbaar gebruik gemaakt van de steiger die er toch stond voor de voegers. Bij het weghalen van de kuip die het kruiwerk afdekt bleek de kruivloer

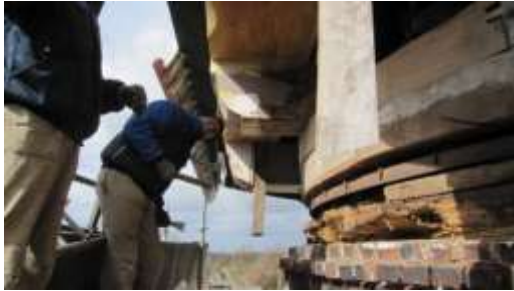
ter hoogte van de askop zwaar aangetast te zijn over een lengte van drie meter. Er werd besloten om dat deel te laten vernieuwen door de molenbouwer. Verder bleek ook dat de koppen van de voeghouten behoorlijk diep ingerot waren. Coppes heeft de rotte delen uitgeboord en met epoxy gevuld. Verder is de dakbedekking geheel vernieuwd en daarna alle houtwerk van de kap en de kuip geschilderd. Beneden in de toog heeft de molenbouwer een draagbalk van de meelzoldervloer vervangen. Zowel deze draagbalk als de windpeluw die oorspronkelijk van eiken waren zijn nu vervangen door het tropische houtsoort; bilinga.

aantasting kruivloer en voeghoutkop

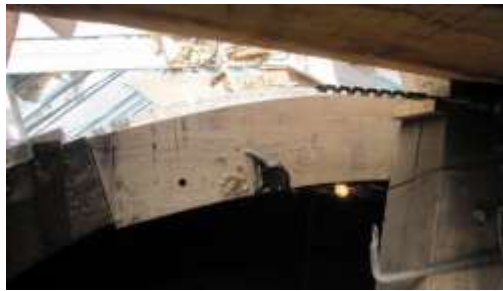
nieuwe stuk kruivloer

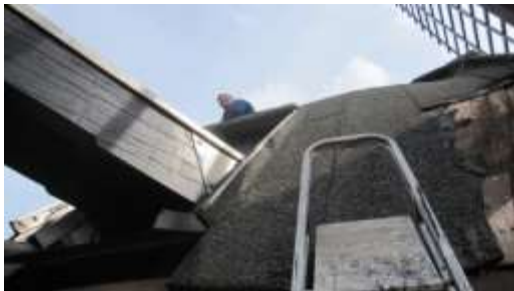
aanbrengen van de nieuwe dakbedekking

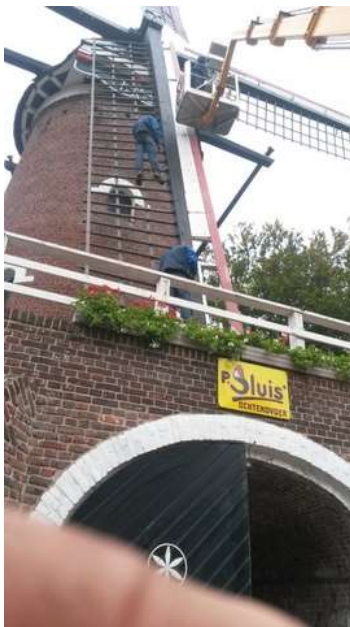
Demontage voorzoom

In oktober heeft de molenbouwer gewerkt aan het gevlucht (de wieken v.d. molen) . De roeden (de stalen balken waar alle houtwerk in vastzit) zijn doorgehaald en op de plek waar ze elkaar kruisen, in de askop, schoongemaakt, 2x geschilderd en bedekt met epdm. Rotten delen in al het houtwerk zijn deels gerestaureerd en deels vervangen. Veel heklatten moesten vernieuwd worden. Daarna werd al het houtwerk (behalve de heklatten) alsmede de roeden zelf geschilderd. Het schilderwerk van poorten, deuren, ramen en luiken zal nog door vrijwilligers samen met de molenaars in 2016 gedaan worden.

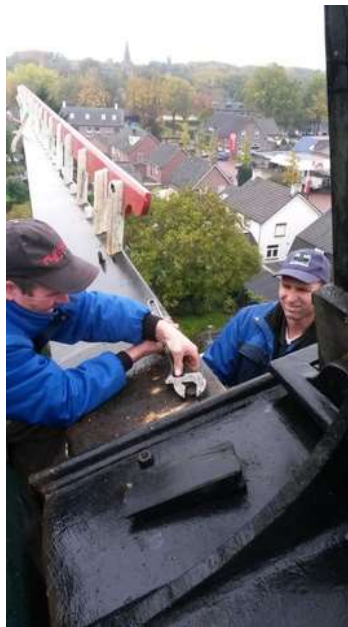
losmaken roedewiggen

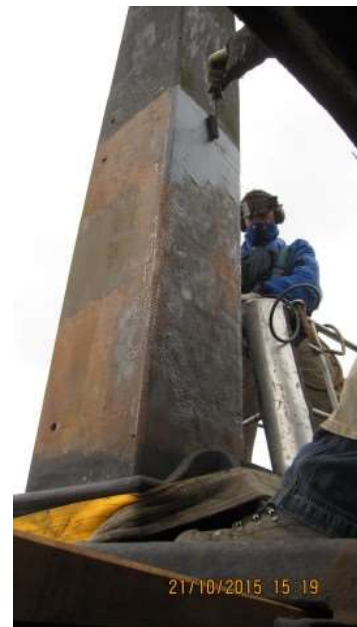
doorhalen roede

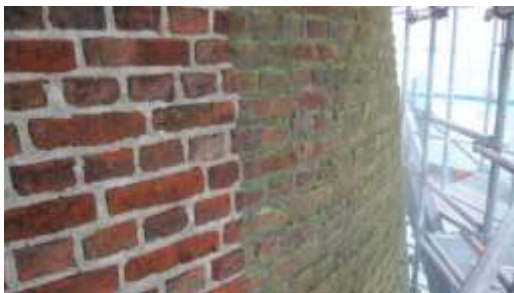
Na en voor het schoonspuiten

In de tussenliggende 2 maanden hebben Ton, Michael en Patrick Verhoof, vader en twee zonen de hele molenromp en de zijvleugels van in en uitvaart schoongebikt en gevoegd. Een enorme klus waarbij ze in totaal 4x die hele oppervlakte, baksteen voor baksteen langs zijn gegaan. Eerst moest de hele romp met een hogedrukspuit schoon gespoten worden. Daarna werd met een pneumatische spitse bijtel voorzichtig de portlandcement die in 1986 was aangebracht uit de voeg gewipt zodanig dat de hoeken van de bakstenen zo weinig mogelijk beschadigd werden. Vervolgens moesten alle voegen nog eens langsgelopen worden om ze uit te diepen zodat de kalkmortel waarmee vervolgens gevoegd zou gaan worden goed bleef zitten in de voeg. Na het voegen moest dan nog het voegsel een aantal dagen vochtig gehouden worden zodat het niet te snel zou drogen.

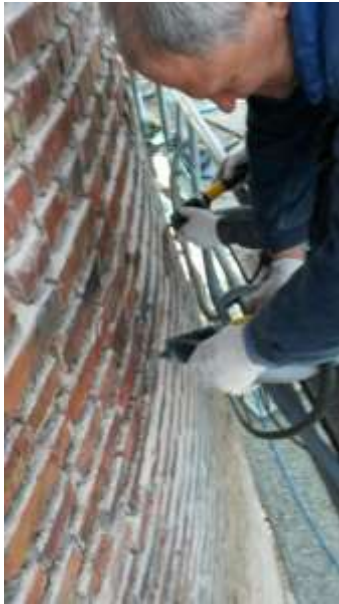
Verwijderen cement

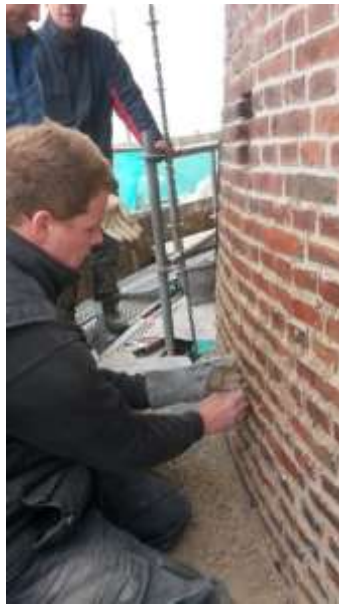
voegen

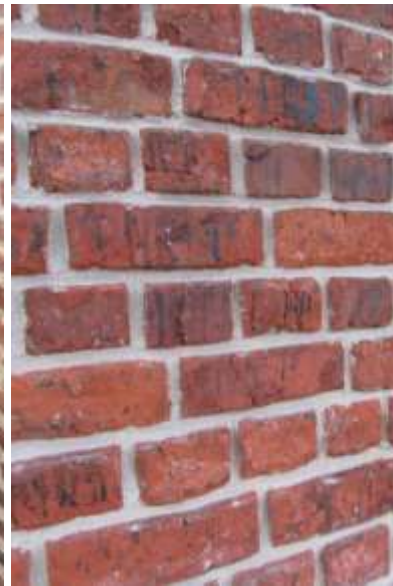
het resultaat

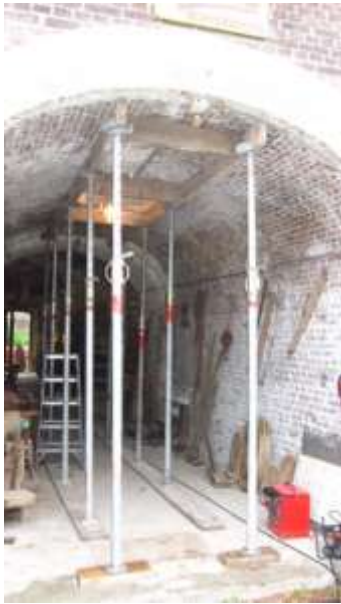
Invaart

Tijdens perioden met veel regen en met name na stortbuien had de Jacobus op de begane grond last van lekkages. Aan dat probleem had men jaren terug al iets aan willen doen door de beide gewelven te bedekken met dik zwart plastic maar dat is op den duur toch weer gaan lekken. Vandaar dat nu besloten was om de twee gewelven van in- en uitvaart te bedekken met een betonschil en daarna ook nog eens een laag dikke plastic.
